# Ontwikkeling van een beoordelingsmodel voor de hoofdpersleidingen van gemeente Rotterdam

Gemeente Rotterdam  
Stichting RIONED  
STOWA

November 2013

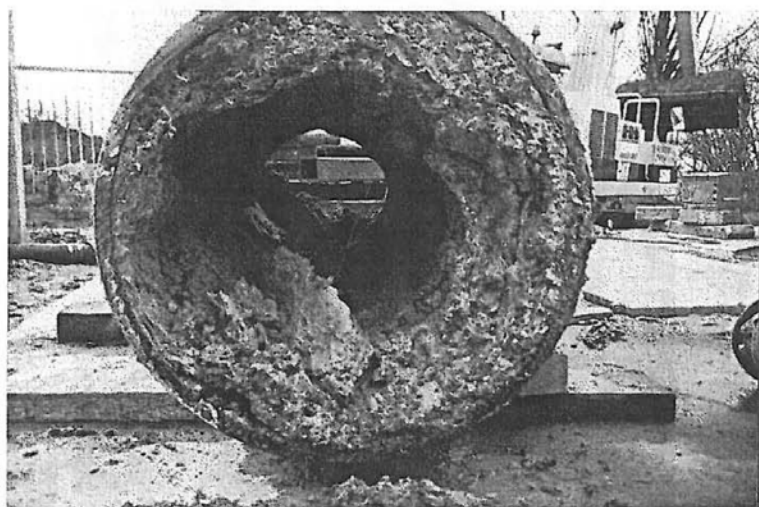
Figuur 4.2 Scaling van  $\text{Al(OH)}_3$  in een ronde 600 mm AC-buis (Bron: Deltares)

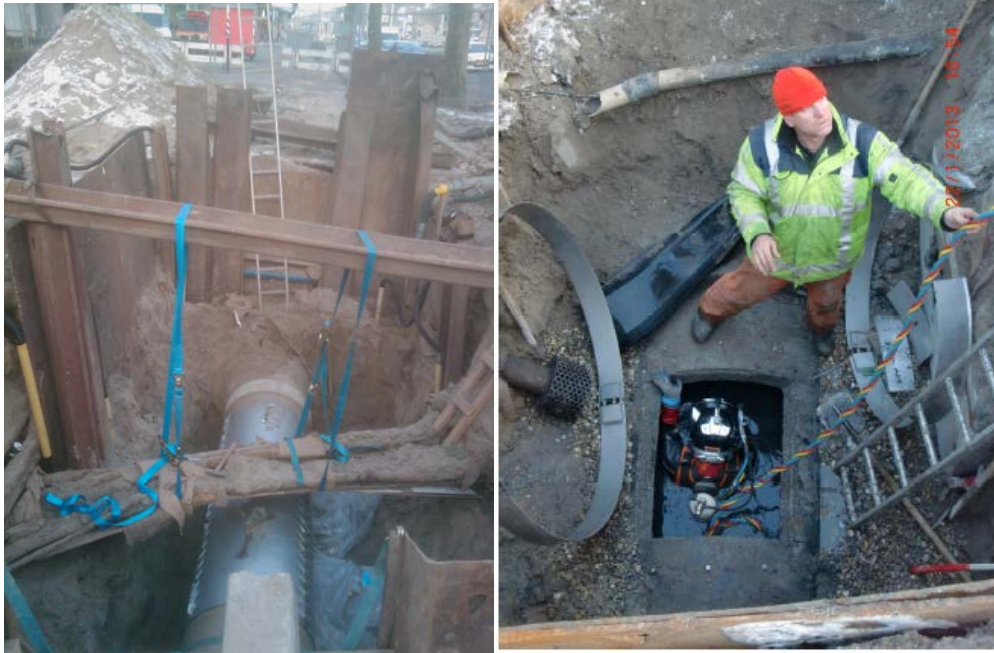
Figuur 5.2 Kosten calamiteit: gemiddeld € 100.000 in combinatie met beperkte/gecompliceerde omleidingsmogelijkheden afvalwater bij 'too big too fail'-leidingen. Op de linkerfoto staat een gerepareerde persleiding, op de rechterfoto is een duiker doende met onderzoek ter voorbereiding van een reparatie.

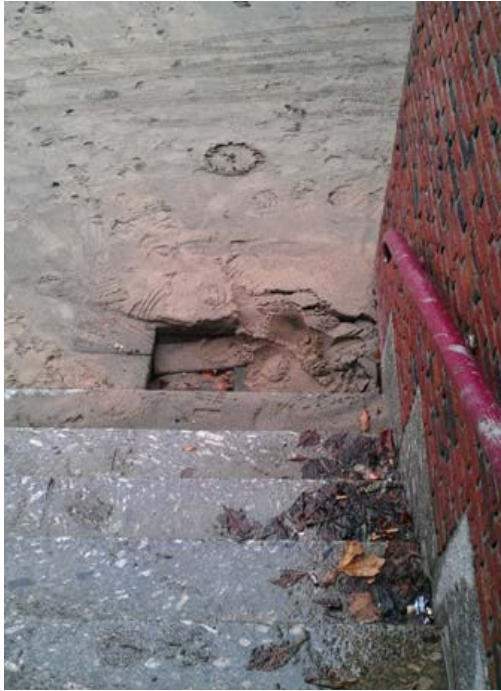
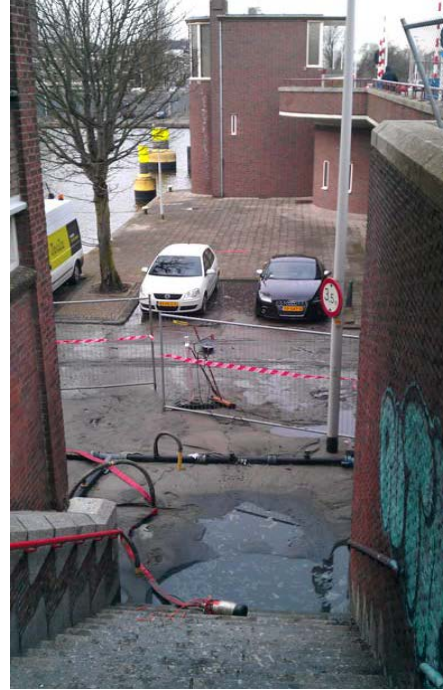
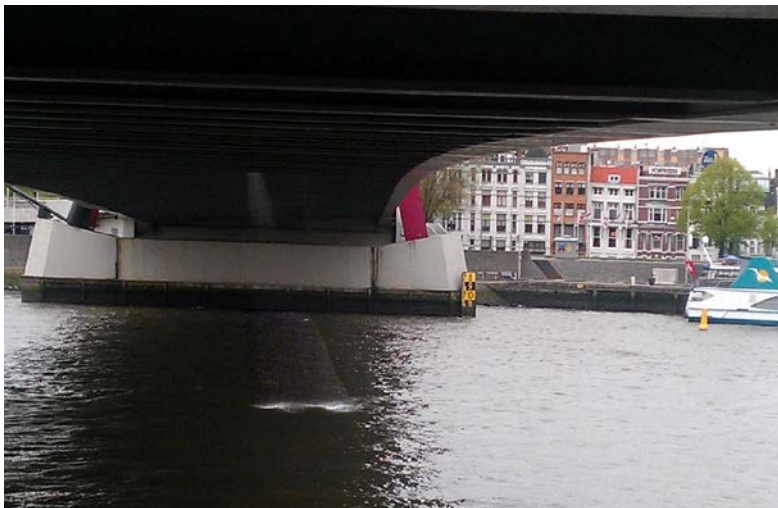
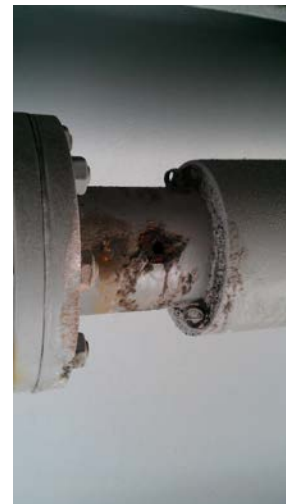
Figuur 5.3 Voorbeelden lekkage bij twee incidenten in Rotterdam. Op de bovenste twee foto's ziet u de gevolgen van gronduitspoeling door lekkage van een leiding van 1600 mm. Op de onderste twee foto's ziet u een lek door corrosie in een leiding onder een brug. Tracé regelmatig langslopen heeft zin en voorkomt mogelijk erger.

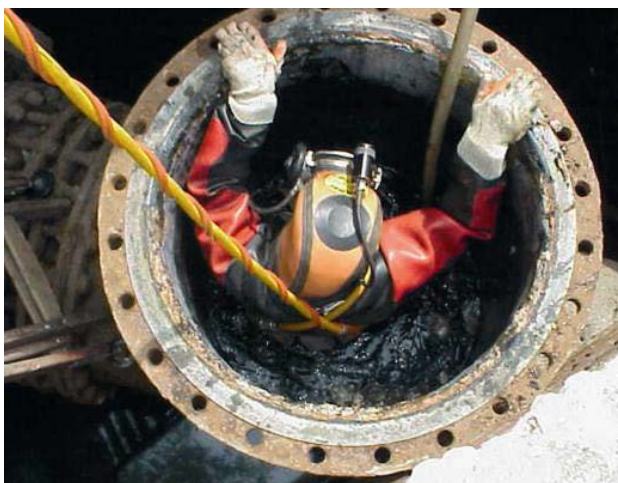
Figuur 5.4 Maninspectie: balanceren tussen veiligheid en inspectie

Uit veiligheidsoverwegingen zijn methoden om via maninspectie te inspecteren hier niet opgenomen. Mogelijk is dit bij calamiteiten en in uitzonderingssituaties te verantwoorden, maar voorzichtigheid lijkt gepast wegens (bijna)ongevallen in het verleden.

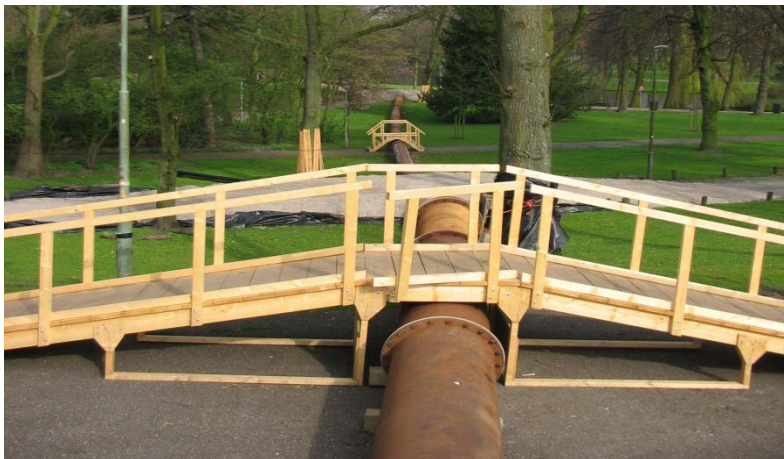
Figuur 5.5 Omleiding afvalwater is soms duur en gecompliceerd
